8 GHz 冷却受信システムの T_{sys} 悪化について（続）

藤沢健太（山口大学）

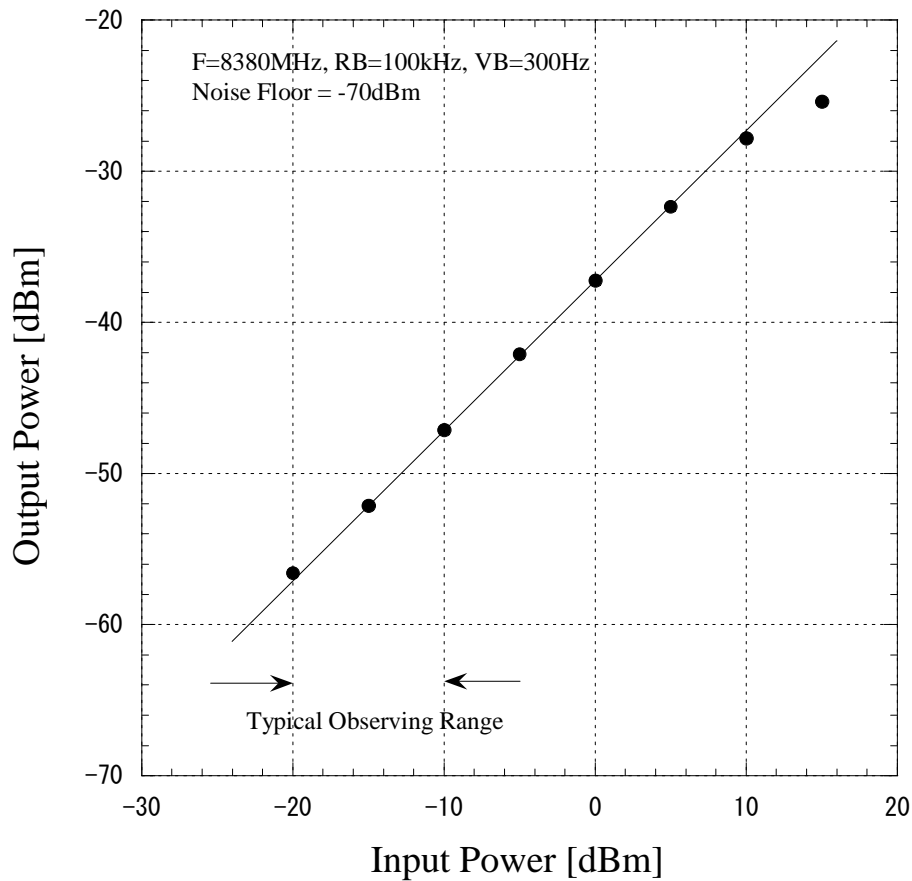
図1. 直線性の測定

システム雑音測定にはノイズソース、常温吸収体などを用いており、今回の測定では入力パワー=-20~-10 dBmの範囲である。明らかに、この範囲では良い直線性を示しており、受信機が飽和している兆候はない。

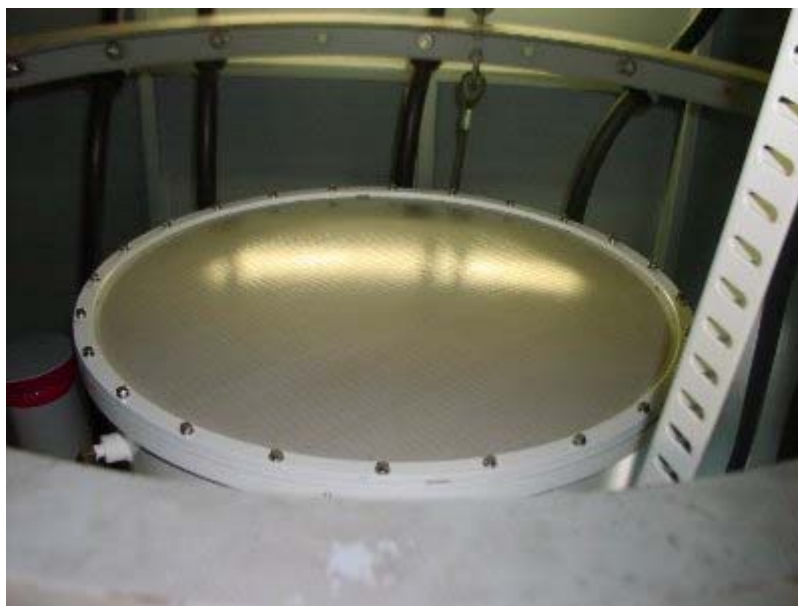
図 2 a. ホーン上部
室内に位置するため、きれいな状態に保たれている。

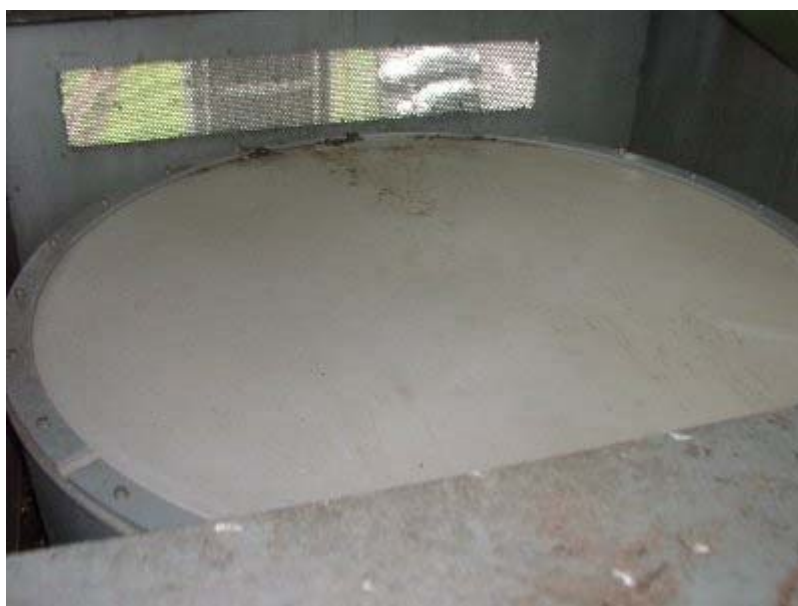
図 2 b. 上部ホーンカバー
ブローアが吹き付けており、異常な汚れはない。

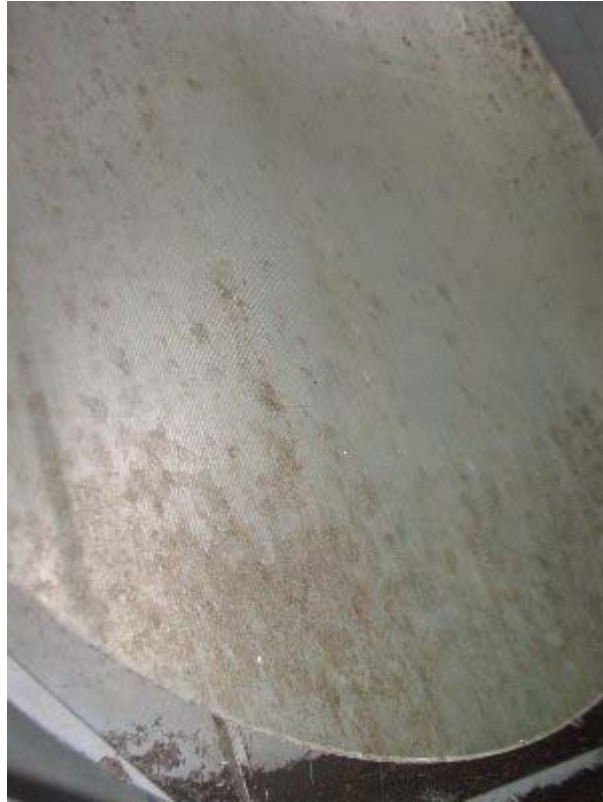
図 2 c. 第 2 反射鏡

鳩の糞が付着しているが、大きな影響はないと考えられる。

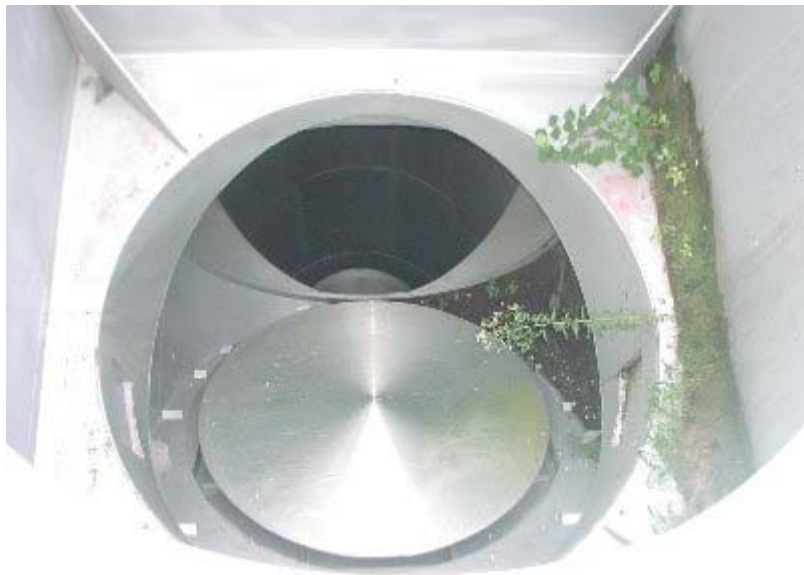
図 2 d. 第 4 反射鏡

外部に直接面しているが、状態は良い。草が伸びてビームにかかっているが、これはほとんど影響ないと考えられる。
