8GHz冷却受信システムのT_{sys}悪化について（続々）

藤沢健太（山口大学）

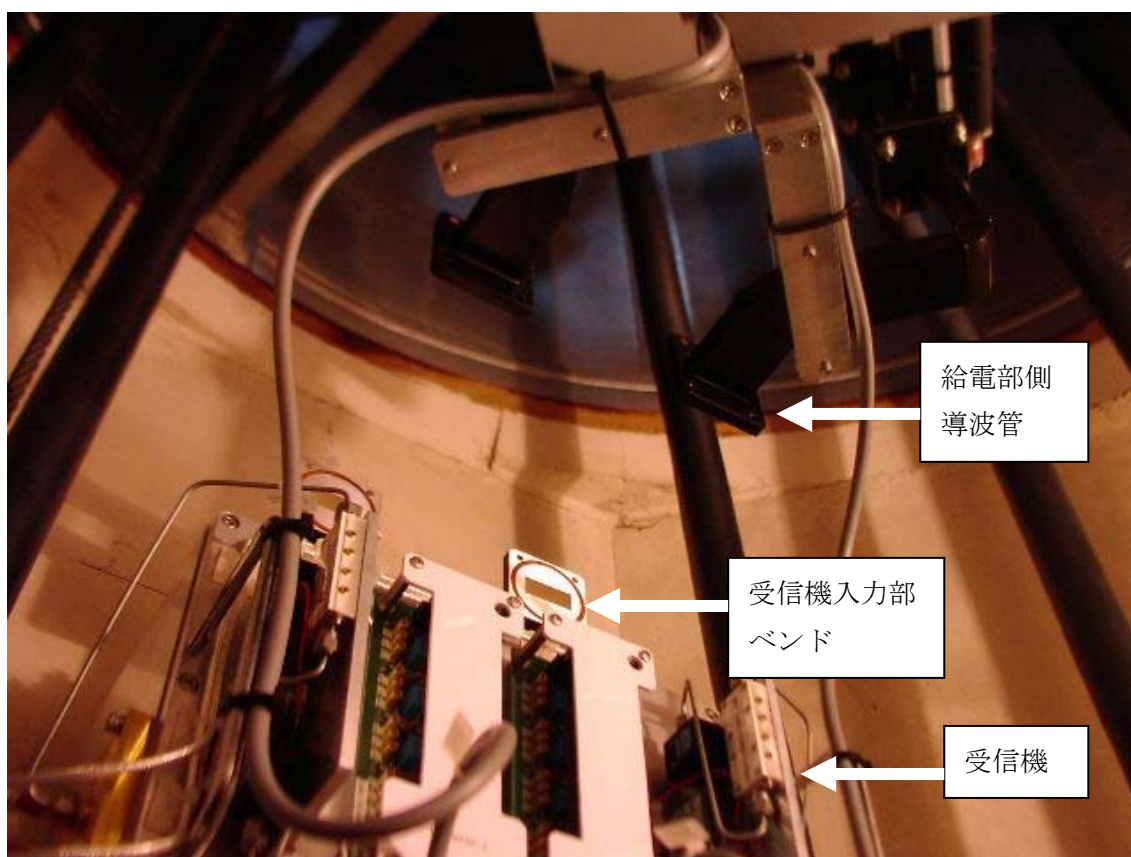
図1. フレキシブル導波管を外した状態

受信機の入力部には長く曲がった導波管（給電部から約50cm）は接続されているため乾燥空気が循環せず、水滴がたまっている可能性がある。この確認のため、受信機入力部の導波管を外して調査した。ただし、受信機に直結している導波管バンド（全長10cm程度）は外すことができなかった。これはバンドを固定しているボルトに適合する六角レンチ（2.8mm程度）を用意できなかったためである。そのため、バンドの先に接続されているフレキシブル導波管を外した（図1）。この状態では受信機入力部で空気を遮断しているカプトン膜は見るできない。

この状態でベンドの中にエアーを吹きつけた結果、CH1, 2共に中から水滴が飛び出してきた。そのまましばらく吹き付け、水滴が出てこなくなるのを確認してから、乾燥させるために約1時間、放置した。

測定の結果、CH1では以前の測定結果とほぼ一致し、CH2では約80Kの雑音温度低下が見られた。受信機入力部に水滴がたまっている状態では、明らかに受信機雑音温度の上昇をもたらすと考えられるため、CH2における受信機雑音温度の低下は妥当なものであるが、受信機単体の雑音温度が15K程度であることを考慮すると、まだ異常に高い。CH1では受信機雑音温度が低下しなかった。水滴を取り除いてもこのような結果となったことの原因は不明である。
