# NICT/VLBIグループ 機関報告

情報通信研究機構 鹿島宇宙技術センター  
時空標準研究室

# 2016年11月高所作業車を使った簡易補修と調査を実施。

# 主鏡背面の錆び調査結果と 特に激しい所の写真

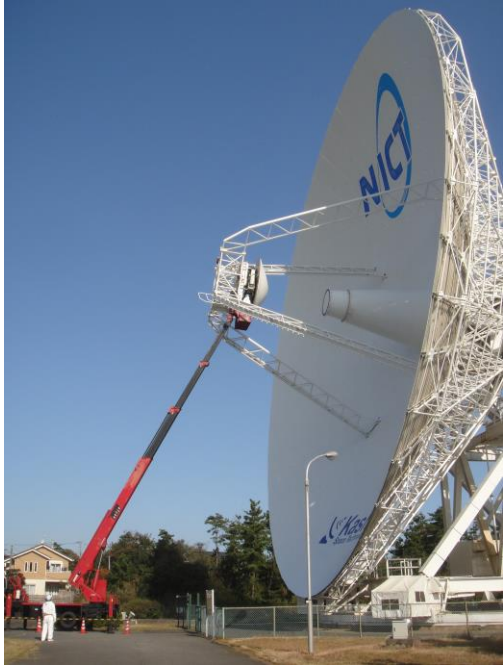
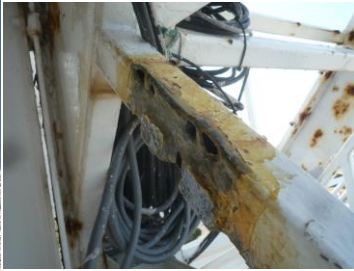
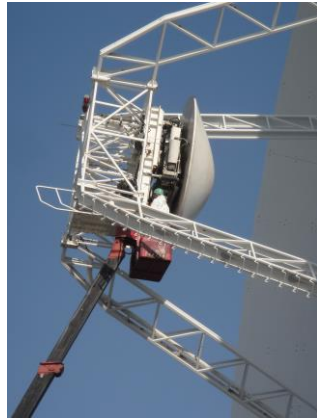
- 高所作業車をレンタルし、運転資格を持った堤氏(技術員)に操作してもらって、腐食が進むと作業安全上問題となるクアドリポッドの手すりの錆補修(十数か所)を行った。
- 加えて、副反射鏡の錆補修(2箇所)と副反射鏡上の不要ケーブルの撤去を行った。
- 補修仕様は、ケレン(ハンマー、サンダー)、錆シャット、Vフロン下塗り、Vフロン上塗り。
- 残りの時間で、主鏡背面構造体の腐食状況調査を行った。
- 背面構造には、穴が開いたもの、破断に近い鋼材が確認された。
- 費用は、27m作業車レンタル料(約15万/2日)+作業資材約3万

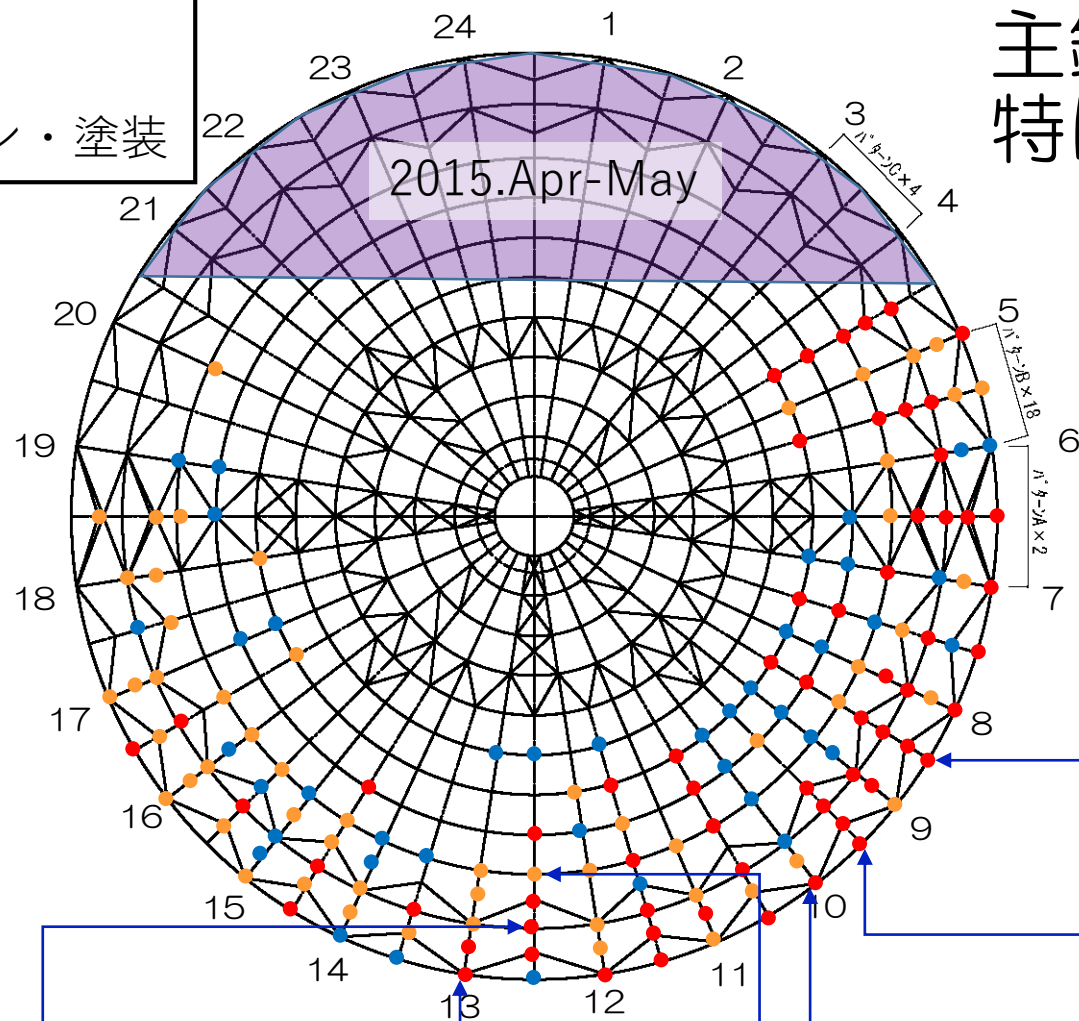
- 穴空き
- 減肉
- 要ケレン・塗装

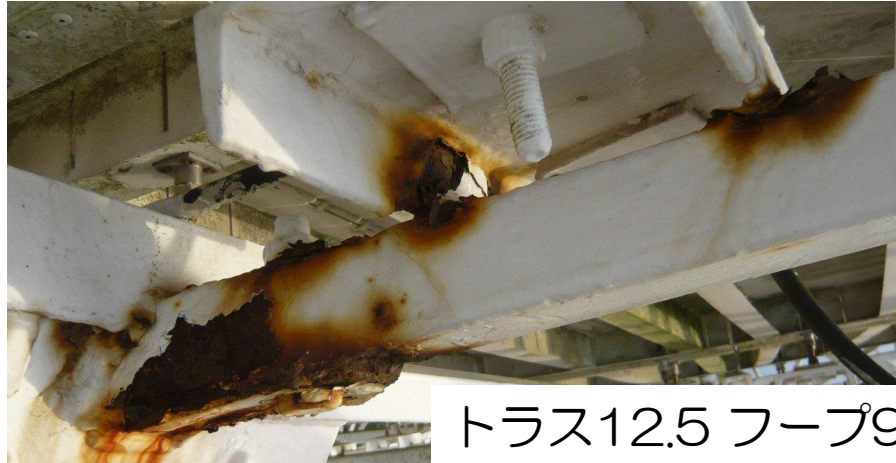
トラス12.5 フープ9

今回見つかっている損傷箇所は、安全上問題がある。

可能な限り対処して、健全性を確保する工事を2016年度末～2017年前半に行うことを計画中。

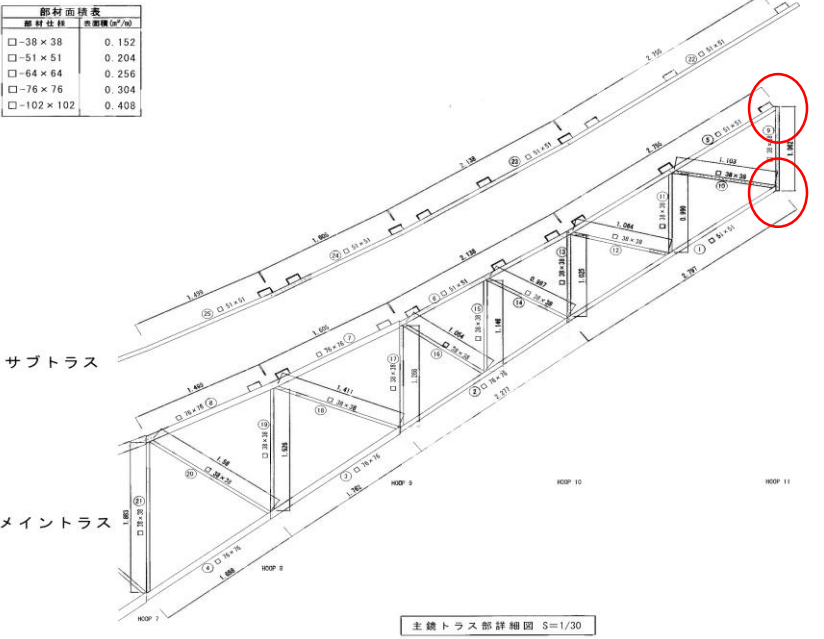
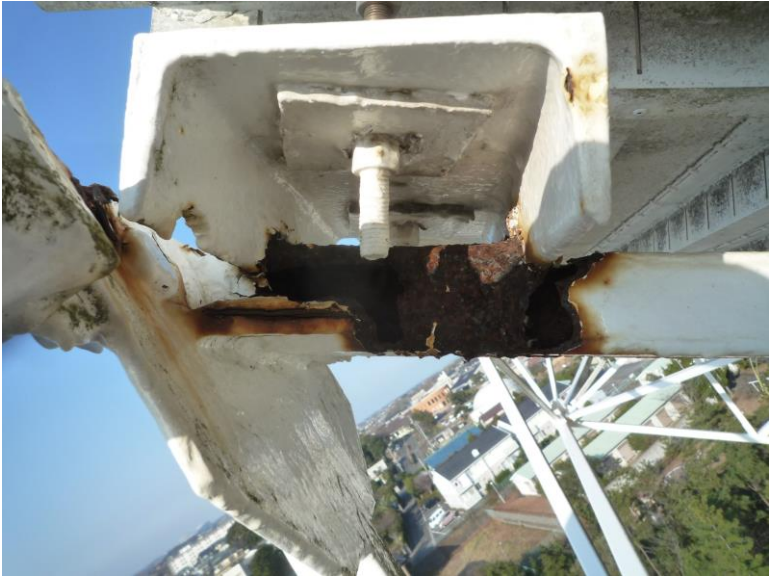
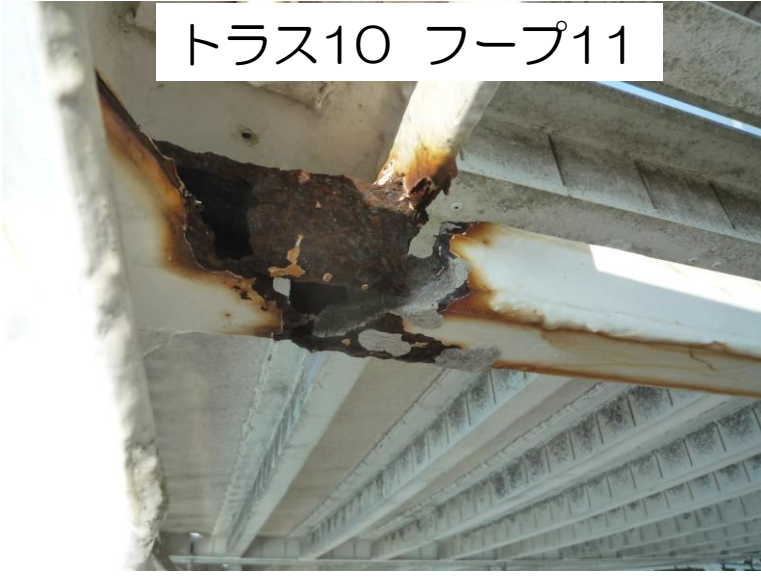
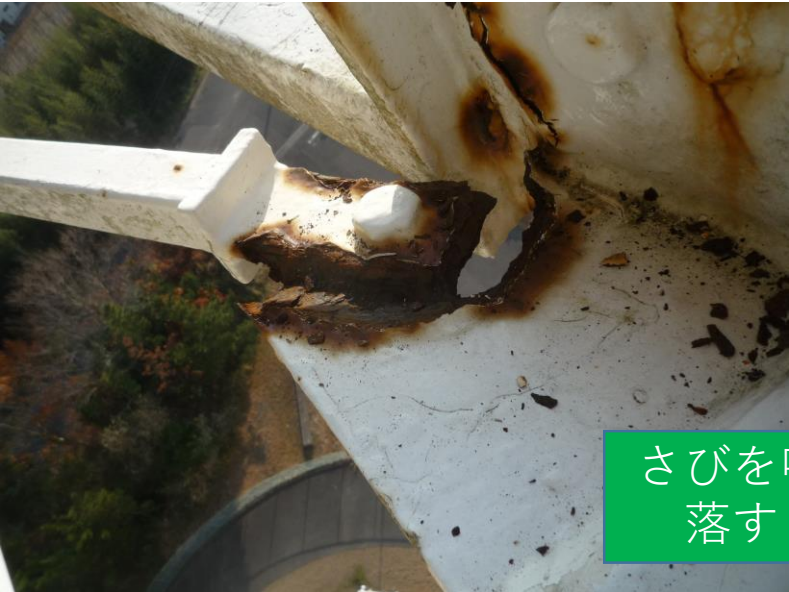
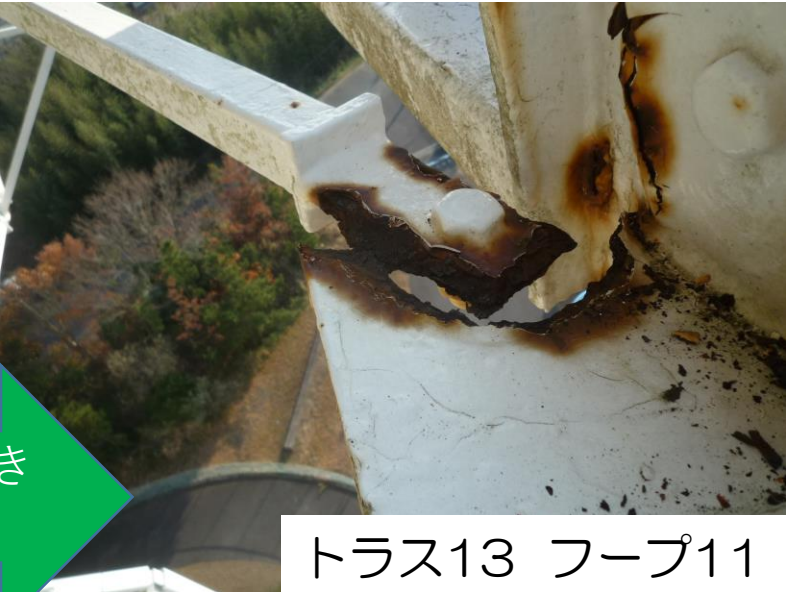
トラス13 フープ11

さびを叩き落すと

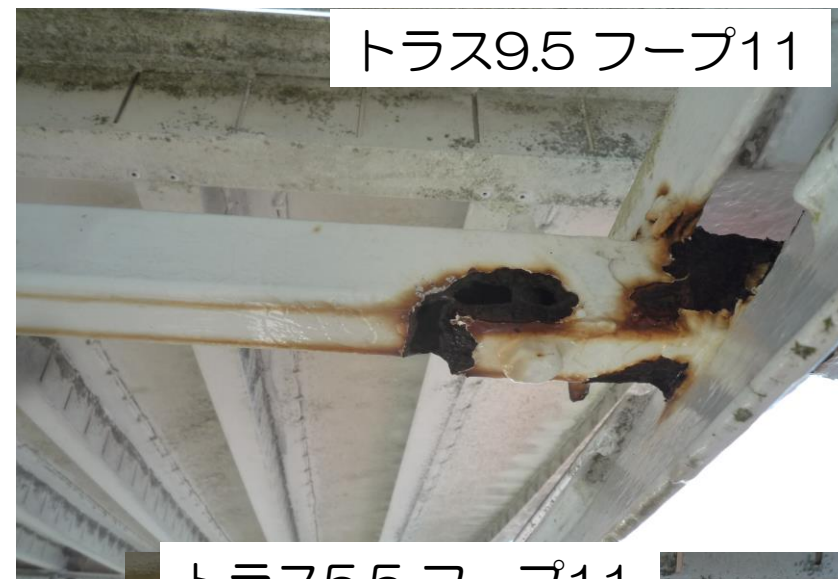
- 溶接箇所は熱による皮膜劣化→錆びやすい。
- 狭い対象箇所→ケレンが十分できない。
- 無理な・短い工期設定。
- サビ減肉によってケレンをしっかりと実施すると、鋼材が無くなって強度が落ちる。

ケレンが十分に行われないまま、  
下塗り・上塗り。

塗装下からサビ  
が出る。

- ケレン補助剤の使用（サビシャット(大日本塗料) など）：水分・酸素を化学反応で取り去りサビを防ぐ。
- ケレン後・下塗り前の、現場監督・検査を綿密に行う。

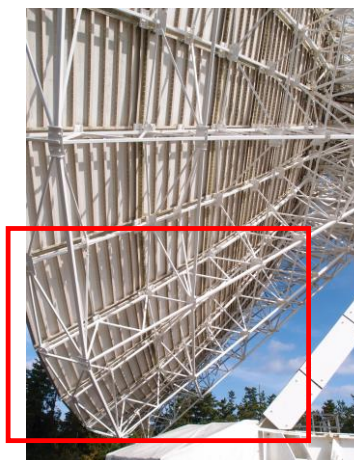
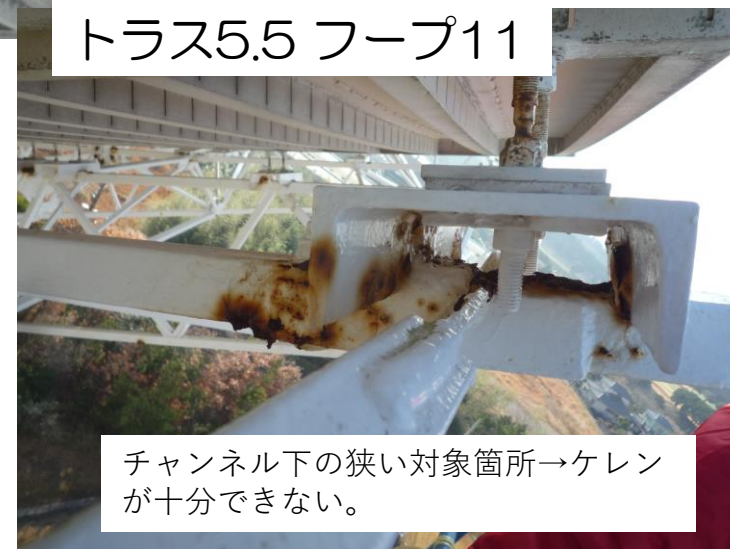
2015年の補修工事からはサビシャットを使い始めた。ケレン後の検査も綿密に。今のところ経過良好。
