給電部に生えた木の除去について

藤沢健太（山口大学）

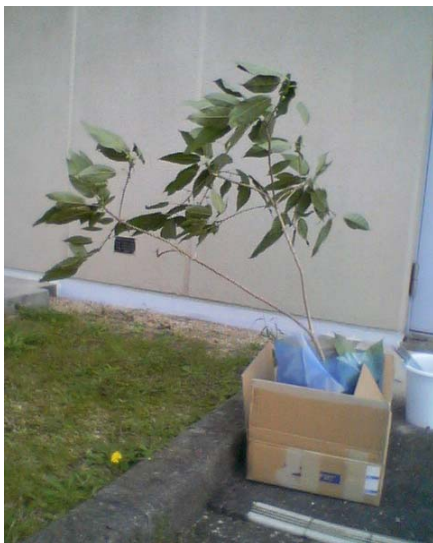
図3. 引き上げた木

引き上げた木は溜まった土に根を張っていたため、土もきれいに持ち上げることができた。合計の重さは10kgを超えていると考えられる。引き上げた木（図3）は大学に持ち帰って鉢植えにした（図4）。木の種類は不明。ごく小さい枇杷のような実がついている。

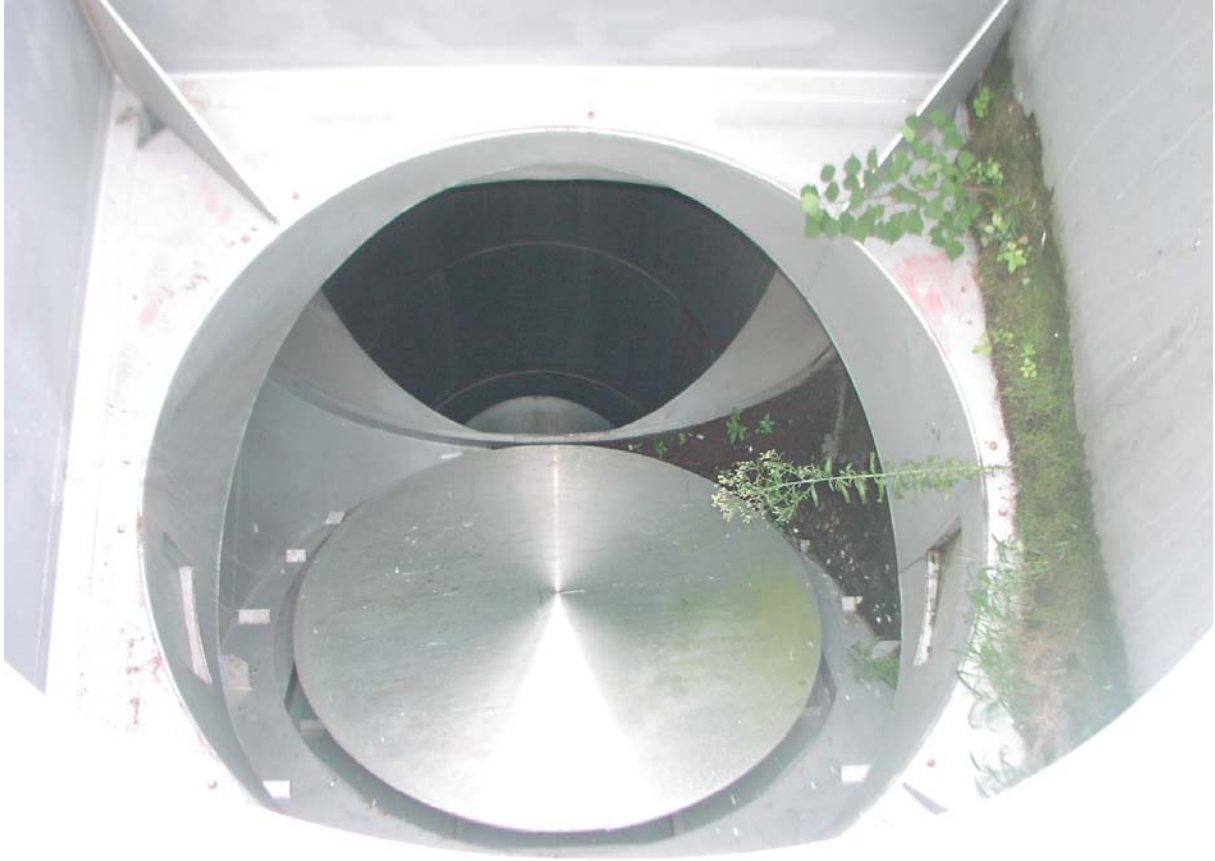
図A. 2003年8月に発生した草

2003年8月にも、ビーム伝送系内に草が生えたことがある。このときの発生場所は、今回より一段高い位置だった。草はセイタカアワダチソウと思われる。このときは高精度観測を行っておらず、また草なので秋になれば枯れると考え、特に除去はしなかった。
