# NICT/VLBIグループ 機関報告

情報通信研究機構 鹿島宇宙技術センター  
時空標準研究室

# 2016年11月高所作業車を使った簡易補修と調査を実施。

# 主鏡背面の錆び調査結果と 特に激しい所の写真

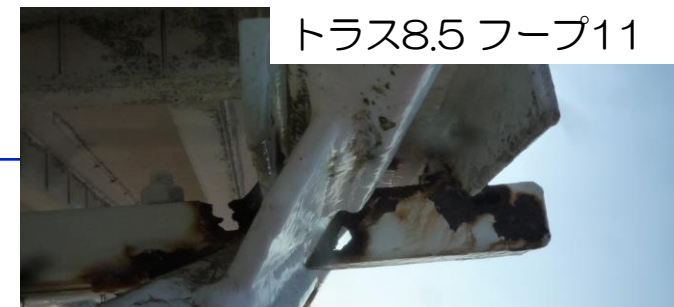
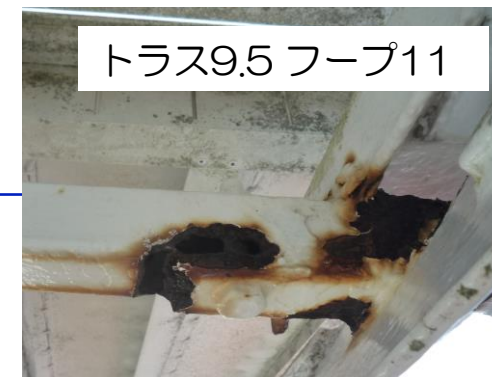
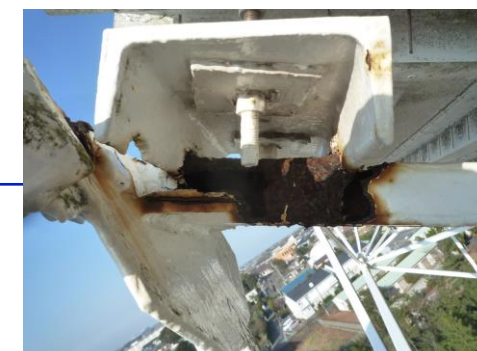
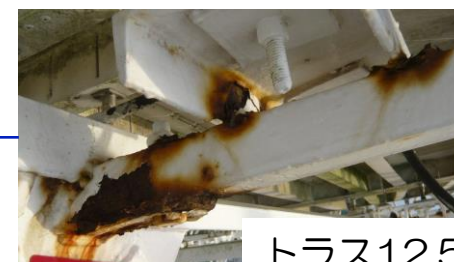
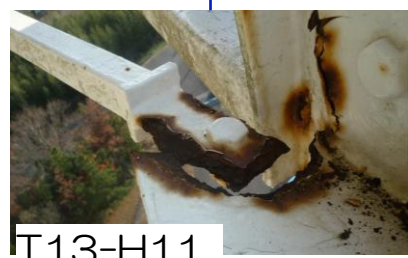
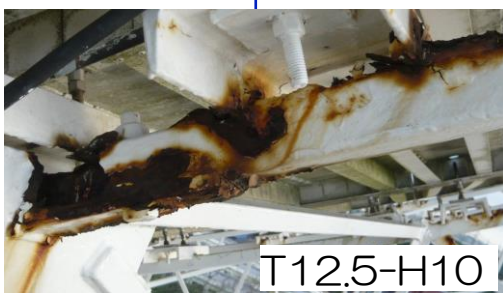
- 高所作業車をレンタルし、運転資格を持った堤氏(技術員)に操作してもらって、腐食が進むと作業安全上問題となるクアドリポッドの手すりの錆補修(十数か所)を行った。
- 加えて、副反射鏡の錆補修(2箇所)と副反射鏡上の不要ケーブルの撤去を行った。
- 補修仕様は、ケレン(ハンマー、サンダー)、錆シャット、Vフロン下塗り、Vフロン上塗り。
- 残りの時間で、主鏡背面構造体の腐食状況調査を行った。
- 背面構造には、穴が開いたもの、破断に近い鋼材が確認された。
- 費用は、27m作業車レンタル料(約15万/2日)+作業資材約3万

- 穴空き
- 減肉
- 要ケレン・塗装

今回見つかっている損傷箇所は、安全上問題がある。

大規模な補修が必要と判断し、対象箇所特定・状態把握のため

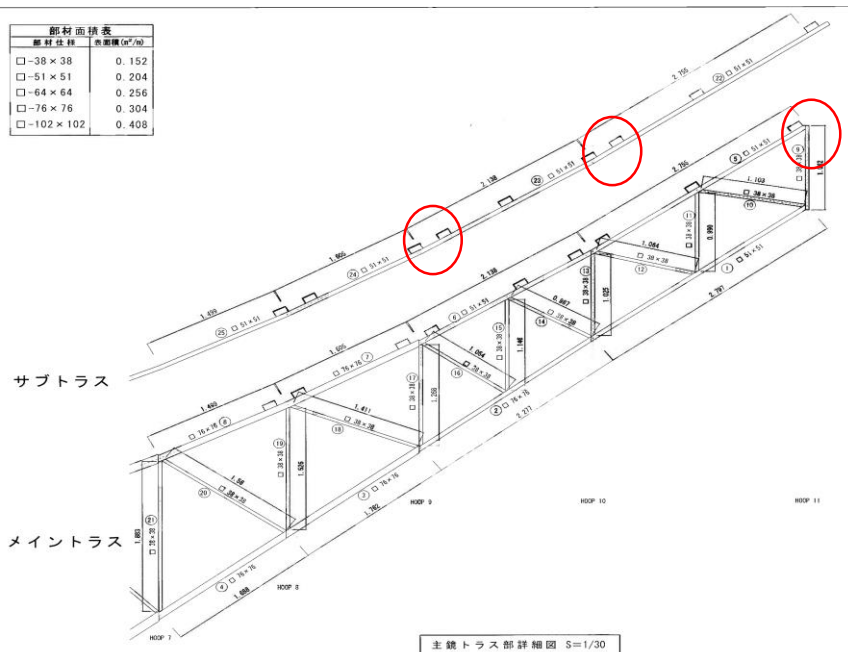
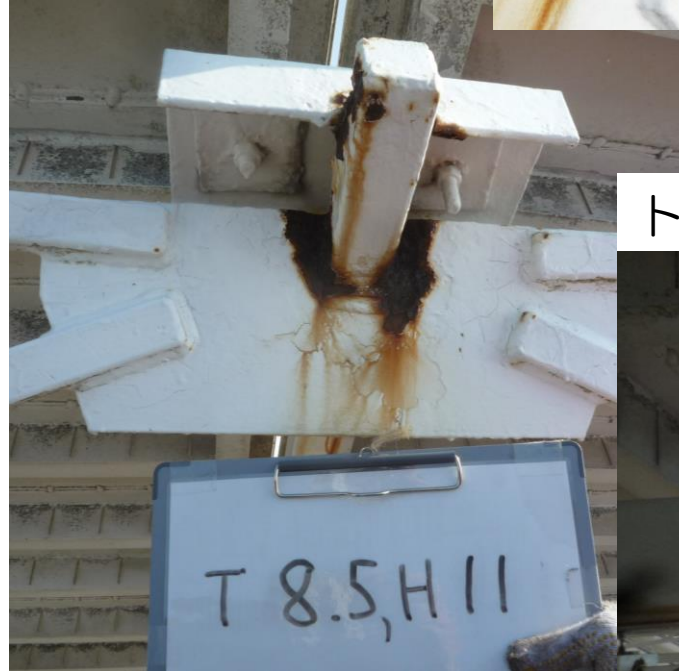
トラス12.5 フープ10

# 損傷部分の写真: 特にひどいところのサンプル

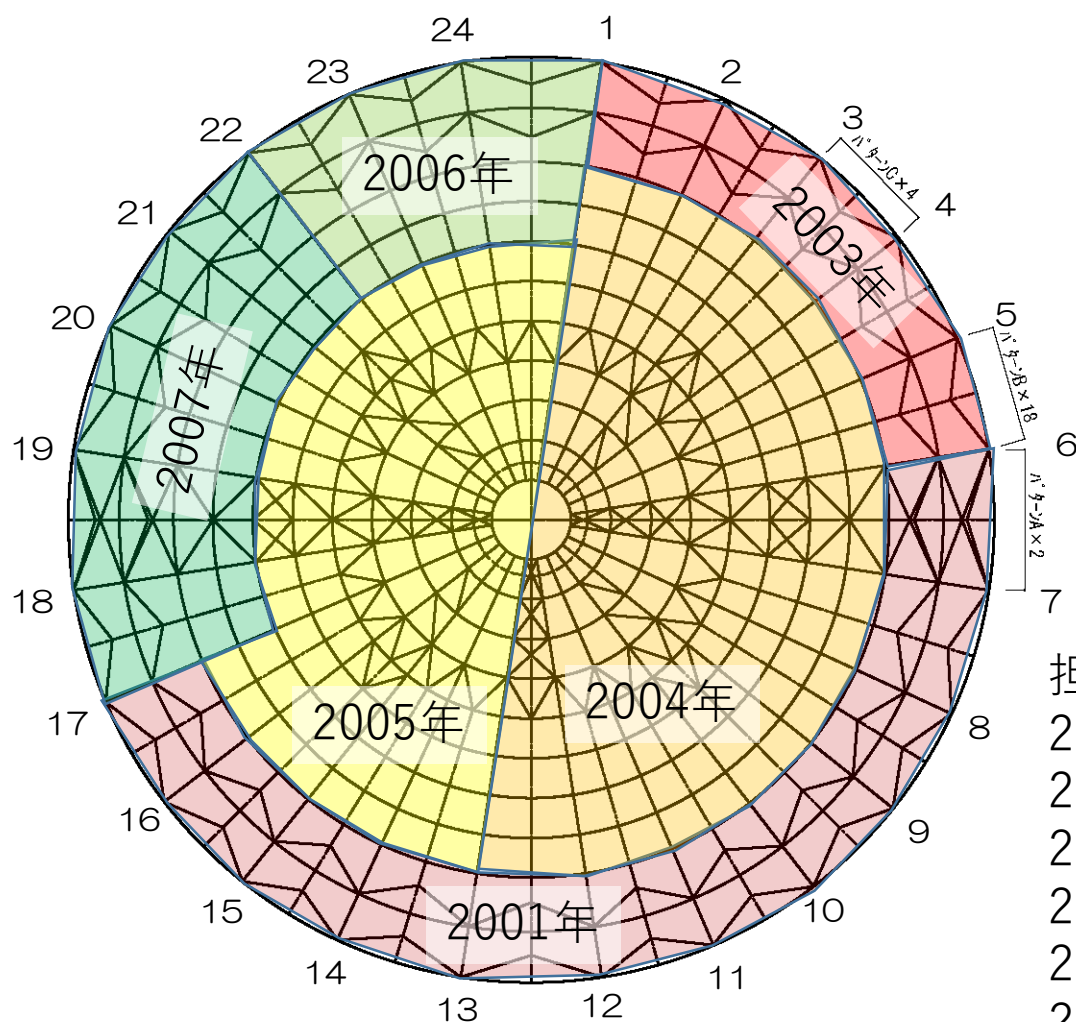
# 過去の主鏡背面補修履歴

担当業者  
 2006:電気興業  
 2007:理経  
 2008:正興  
 2009:正興  
 2010:萩原塗装  
 2015:矢口

- 溶接箇所は熱による皮膜劣化→錆びやすい。
- 狭い対象箇所→ケレンが十分できない。
- 無理な・短い工期設定。
- サビ減肉によってケレンをしっかりと実施すると、鋼材が無くなって強度が落ちる。
