## 8 GHz 冷却受信システムの $T_{\text{sys}}$ 悪化について

藤沢健太 (山口大学)

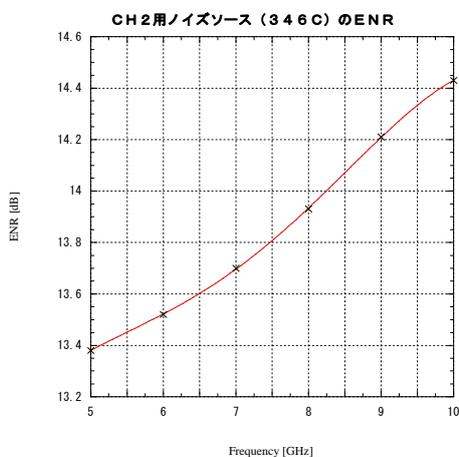
図A. CH2用ノイズソース（旧型346C）のENR

受信機前段のクロスガイドカプラによってノイズを注入する。CH1 (LHCP) の注入雑音温度は  $T_n = 72.51$  K (2002年9月13日の資料を参照)、CH2 (RHCP) は57.2K (付録を参照) である。システム雑音温度  $T_{\text{sys}}$  は
